Gemeinde Binningen BL

Quartierplan Spiesshöfli

Naturinventar

Im Auftrag von Salathé Architekten Basel AG

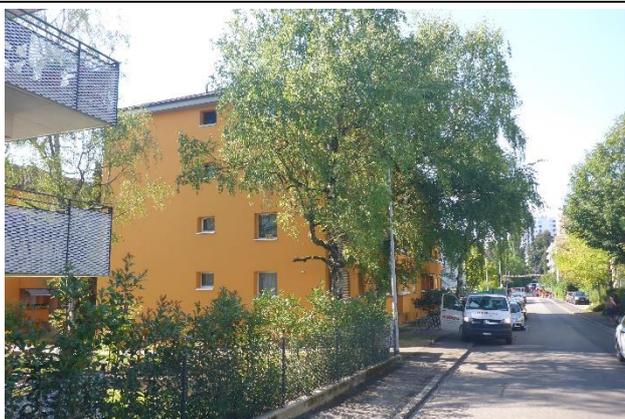
Objekt Nr. 1

Beschreibung: Drei Einzelbäume, geschnitten und mit zu geringem Abstand zum Haus, strassenprägend. Unterwuchs: artenarmer Scherrasen

Pflanzenarten: Birken (*Betula pendula*)

Verbund der Birken nach Möglichkeit erhalten, Einzelbäumen mehr Platz geben und natürlichen Wuchs durch angepasst Pflege fördern, Unterwuchs durch Einsaat artenreicher gestalten

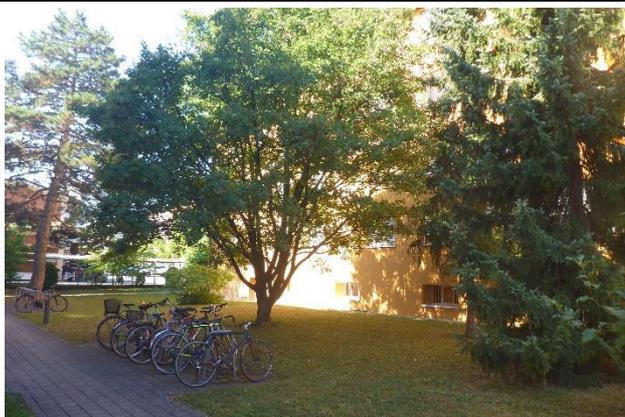
Objekt Nr. 2

Beschreibung: Einzelbaum, Unterwuchs: artenarmer Scherrasen

Pflanzenarten: Feldahorn (*Acer campestre*)

Erhalt oder Ersatzmassnahme
Unterwuchs durch Einsaat artenreicher gestalten

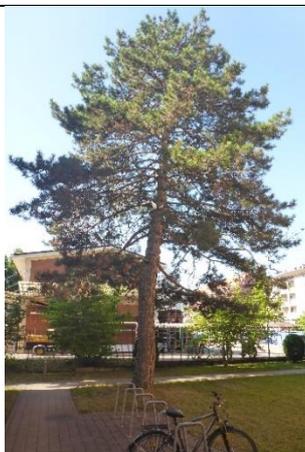
Objekt Nr. 3

Einzelbaum, Unterwuchs: artenarmer Scherrasen

Schwarzföhre (*Pinus nigra*)

Die Schwarzföhre ist nicht einheimisch, hat aber gemäss dem Biodiversitäts-Index für Stadtbäume einen mittleren ökologischen Wert. Durch ihr Alter und die beträchtliche Grösse ist sie bemerkenswert.

Nach Möglichkeit Erhalt

Unterwuchs durch Einsaat artenreicher gestalten

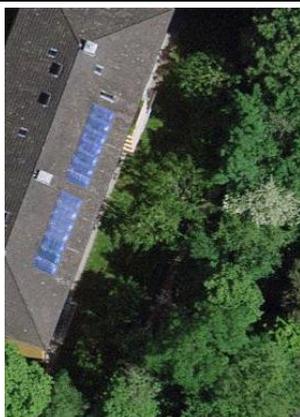
Objekt Nr. 4

Beschreibung: Fünf Einzelbäume, Unterwuchs: artenarmer Scherrasen

Pflanzenarten: Hainbuchen (*Carpinus betulus*)

Erhalt oder Ersatzmassnahme
Unterwuchs durch Ansaat artenreicher gestalten

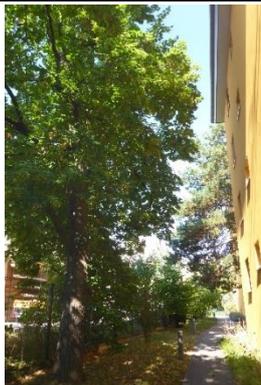
Objekt Nr. 5

Einzelbaum, geschnitten mit zu geringem Abstand zum Haus, Unterwuchs: artenarmer Scherrasen

Winterlinde (*Tilia cordata*)

Die Winterlinde ist eine der wertvollsten Baumarten in der Schweiz. Aufgrund des Zustandes der Linde wird sie jedoch als wertvoll und nicht sehr wertvoll eingestuft. Besonders die Borkenstruktur der Linde ist als Lebensraum prägend und bildet sich erst ab bestimmtem Alter aus. Da der Wert der Linde mit dem Alter stark zunimmt, ist sie nicht einfach zu ersetzen.

Nach Möglichkeit Erhalt

Der Linde mehr Platz geben und natürlichen Wuchs durch angepasst Pflege fördern, Unterwuchs durch Ansaat artenreicher gestalten

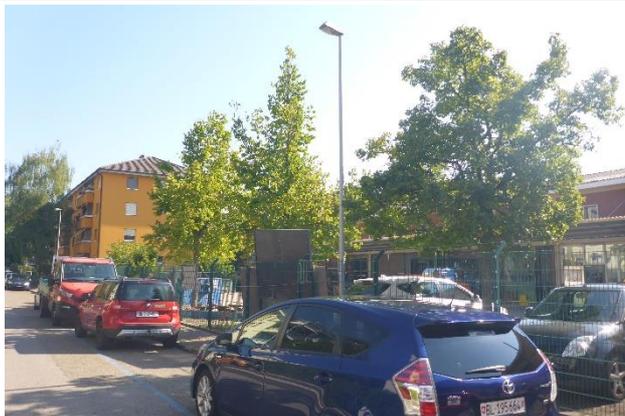
Objekt Nr. 6

Der Hauptteil der Parzelle ist überbaut oder versiegelt, weshalb keine flächigen Naturobjekte zu finden sind. Das Objekt Nr. 6, drei Einzelbäume (Baumhasel und Feldahorn) mit ruderalen Baumscheiben, sind aufgrund ihres Solitärcharakters von Bedeutung. Eine natürlichere Umgebung mit Vergrösserung der kleinen Baumscheiben und einer grünräumlichen Verbindung der Einzelbäume miteinander ist anzustreben. Dies würde das Wachstum und die Gesundheit der Bäume längerfristig stärken.

Beschreibung: Drei Einzelbäume, Unterwuchs/Baumscheibe: artenarme Ruderalfläche mit einzelnen wertvollen Pflanzen, jedoch auch invasive Neophyten vorhanden

Pflanzenarten: 2 Baumhasel (*Corylus colurna*), 1 Feldahorn (*Acer campestre*), Unterwuchs: 1 dunkle Königskerze, Schafgarbe, Immergrün, Rotklee, einjähriges Berufskraut

Erhalt oder Ersatzmassnahme
Aufwertung der Ruderalfläche durch Entfernen des einjährigen Berufskrauts und Förderung artenreicher Ruderalstandort

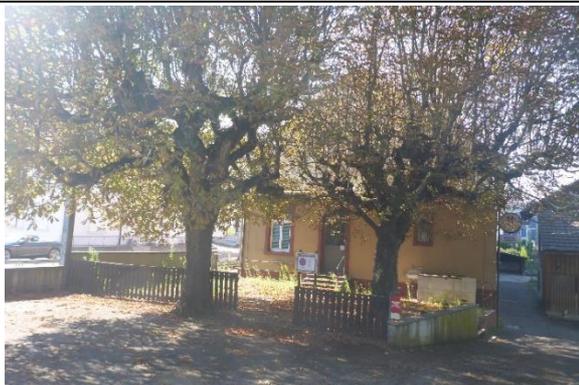
Objekt Nr. 7

Auf der ehemaligen Terrasse des Restaurants Spiesshöfli befinden sich zwei grosse alte Rosskastanien. Die beiden Kastanien stellen die einzigen grösseren Bäume im nordöstlichen Bereich des Perimeters dar, weshalb diese als Solitärbäume auffallend sind. Zudem bieten sie

vielfältige Habitatstrukturen im Kronenbereich. Bei einem Abgang oder Wegfall der Bäume sollen diese ersetzt werden, vorzugsweise durch einheimische Laubbäume.

Beschreibung: Zwei Einzelbäume, Befall durch Miniermotte, Unterwuchs: keiner, Kies

Pflanzenarten: Rosskastanien (*Aesculus hippocastanum*)

Aufgrund der vielfältigen Habitatstrukturen im Kronenbereich und durch den Wuchs sind die Kastanien bemerkenswert. Hervorzuheben ist zudem ihr Charakter als Solitairebäume im Nordosten des QP-Perimeters.

Nach Möglichkeit Erhalt der Bäume, bei Abgang ersetzen, Laub im Herbst zusammennehmen und entfernen, damit Überwinterungsmöglichkeit der Miniermotte wegfällt

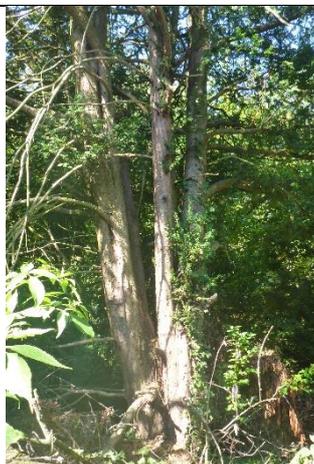
Objekt Nr. 8

Beschreibung: Zwei alte Eiben-Heister in Garten

Pflanzenarten: Eiben (*Taxus baccata*)

Eiben sind als beerentragende Bäume für Vögel von Bedeutung.

Nach Möglichkeit Erhalt, da sie für ihr langsames Wachstum eine beträchtliche Grösse und dementsprechend Alter aufweisen

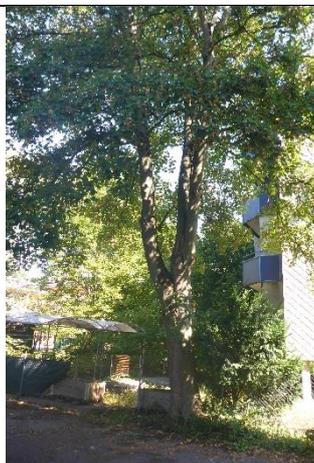
Objekt Nr. 9

Beschreibung: Einzelbaum, natürlicher Wuchs

Pflanzenarten: Bergahorn (*Acer pseudoplatanus*)

Nach Möglichkeit Erhalt aufgrund des beträchtlichen Alters.

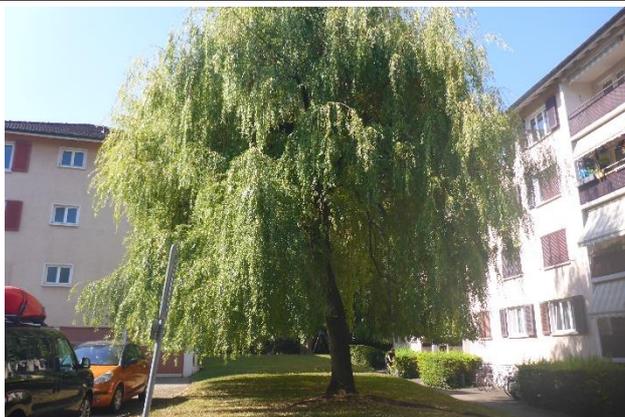
Objekt Nr. 10

Einzelbaum, geschnitten, nicht einheimisch

Trauerweide (*Salix sepulcralis*)

Gemäss Biodiversitäts-Index für Stadtbäume ist die Trauerweide trotz exotischer Herkunft wertvoll für die heimische Fauna. Aufgrund ihrer beträchtlichen Grösse ist sie ein Solitärbaum von Bedeutung und deshalb bemerkenswert.

Erhalt oder Ersatzmassnahme

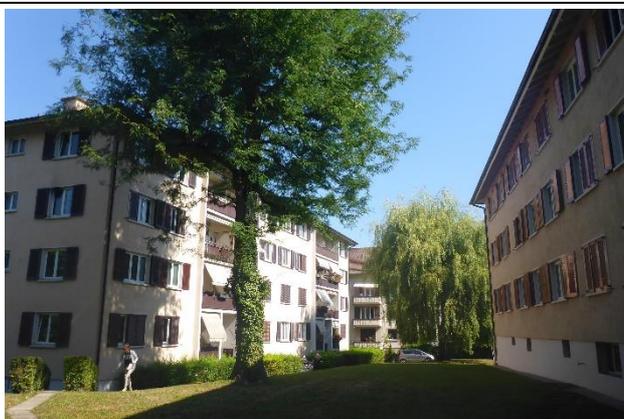
Objekt Nr. 11

Beschreibung: Einzelbaum, geschnitten, nicht einheimisch

Pflanzenarten: Amerikanische Gleditschie (*Gleditsia triacanthos*)

Gemäss Biodiversitäts-Index hat die Gleditschie mit exotischer Herkunft einen geringen Wert für die heimische Fauna. Aufgrund ihrer beträchtlichen Grösse ist sie ein Solitärbaum von Bedeutung und deshalb bemerkenswert.

Erhalt oder Ersatzmassnahme

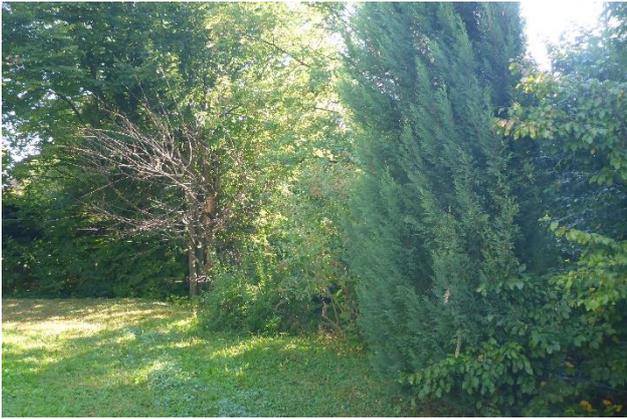
Objekt	
Typ:	<input checked="" type="checkbox"/> Bachabschnitt
Beschreibung:	Birsig - Bachabschnitt 1 inkl. Uferschutzzone: Gerinne naturfern, künstlich, Sohle gepflästert / hart verbaut, Ufer künstlich und hart verbaut, Uferweg mit Eisenbahnschwellen befestigt, Uferschutzzone vorwiegend heimische Flora mit einzelnen Exoten
Pflanzenarten:	Uferböschung: Heckenkirsche (<i>Lonicera xylosteum</i>), Bergahorn (<i>Acer pseudoplatanus</i>), Hartriegel (<i>Cornus</i>), Hasel (<i>Corylus avellana</i>), Giersch (<i>Aegopodium podagraria</i>), schwarzer Holunder (<i>Sambucus nigra</i>), Efeu an Wand (<i>Hedera helix</i>), Hänge-Segge (<i>Carex pendula</i>) direkt am Wasser Uferschutzzone: Hainbuche (<i>Carpinus betulus</i>), Robinie (<i>Robinia pseudoacacia</i>), Thuja (<i>Thuja occidentalis</i>), Forsythie (<i>Forsythia × intermedia</i>), Sommerflieder (<i>Buddleja davidii</i>), Unterwuchs: Braunwurz (<i>Scrophularia nodosa</i>) und Efeu (<i>Hedera helix</i>)

Bemerkungen	Einzelne Bereiche des Bachabschnittes sind lediglich bemerkenswert wie der Teil auf Parzelle 286 oder das Gerinne, andere sind wertvoll bis sehr wertvoll (Parzelle 1493), weshalb gemittelt wertvoll als Bewertung verwendet wird.

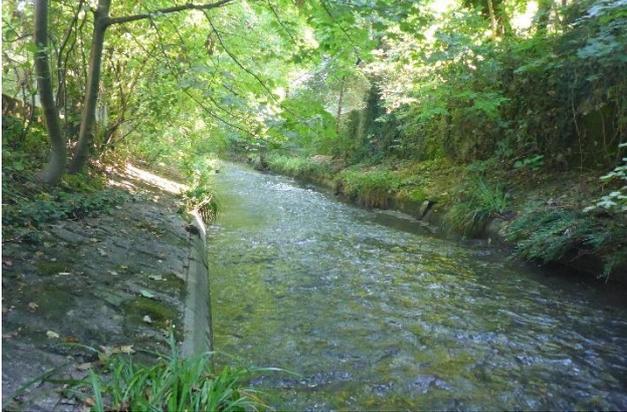
Ein grosser Mangel ist der hart verbaute Birsig, genauer die Sohle und die Uferböschungen (rechtsufrig mit einer Mauer, linksufrig gepflästert und ausgemörtelt). Dies lässt keine Gewässerdynamik und nur sehr spärlichen Bewuchs zu. Eine für ein solches Gewässer typische Ufervegetation wurde nicht angetroffen. Der Uferweg wurde mit Eisenbahnschwellen gesichert, wobei es anzunehmen ist, dass sie mittels umweltschädlichen Imprägniermitteln behandelt sind. In diesem Fall sind sie zu entfernen.

Hart verbautes Gerinne&Ufer

Wünschenswert ist die Revitalisierung des Birsigs (vgl. Zif. 8, ZR Binningen), wobei eine natürliche Sohle geschaffen wird und ein Gerinne, in dem der Birsig dynamisch fließen kann. Dies ermöglicht die Etablierung einer fließgewässertypischen Vegetation. Zudem wird die Wasserqualität erhöht und es führt zu neuen Lebensräumen. Dadurch können momentan verdrängte Tierarten neuen Lebensraum finden und vorhandene Populationen gestärkt werden.

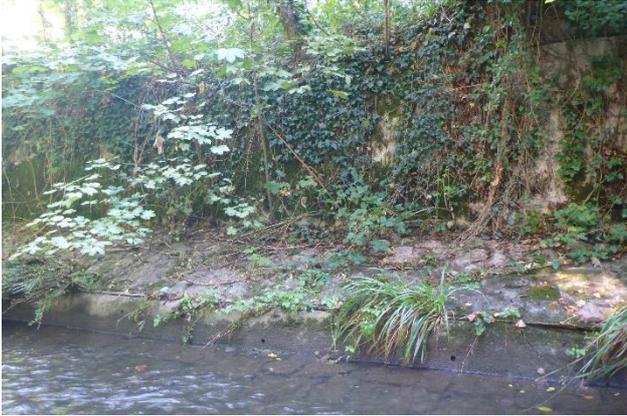
Betonmauer mit Efeu

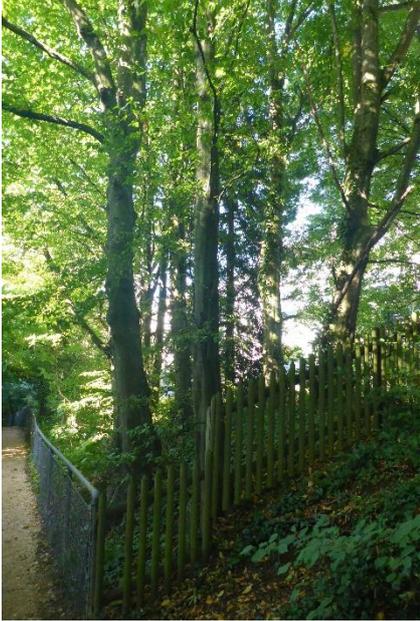
Baumgruppe mit 7 Hainbuchen

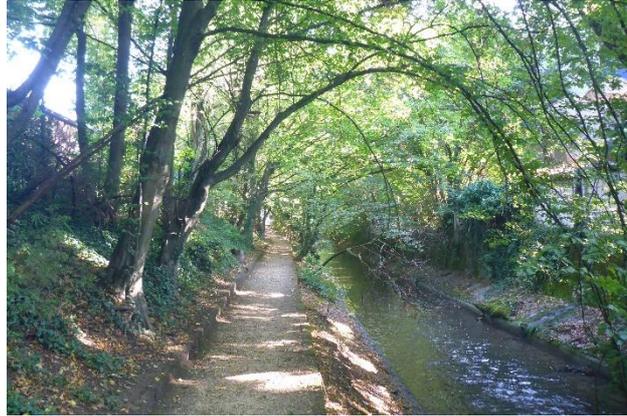
Uferweg mit Gerinne rechts

Schutzziel / Schutz- und Pflegemassnahmen		
Nach Möglichkeit Erhalt der grossen, alten Weide rechtsufrig Entfernung von Eisenbahnschwellen und (invasiven) Neophyten Revitalisierung zum naturnahen Gewässer anstreben Aufkommen einer einheimischen Ufervegetation erlauben		
Bewertung des Objekts	<input type="checkbox"/> sehr wertvoll <input checked="" type="checkbox"/> wertvoll <input type="checkbox"/> bemerkenswert	
Bemerkungen	Einzelne Bereiche des Bachabschnittes sind lediglich bemerkenswert wie die karge Uferböschung oder das Gerinne, die alte Weide ist jedoch sehr wertvoll, weshalb gemittelt wertvoll als Bewertung verwendet wird.	
Fotos

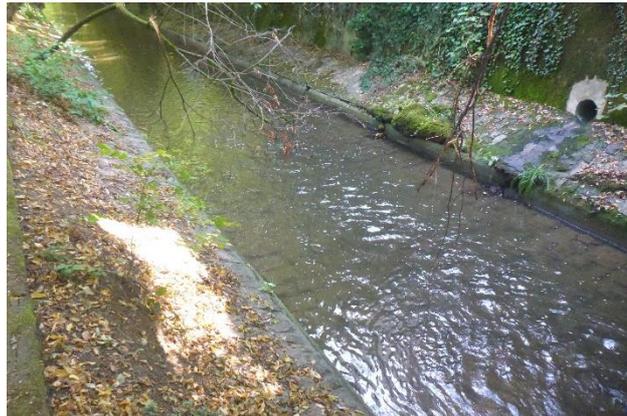
Hart verbautes Gerinne

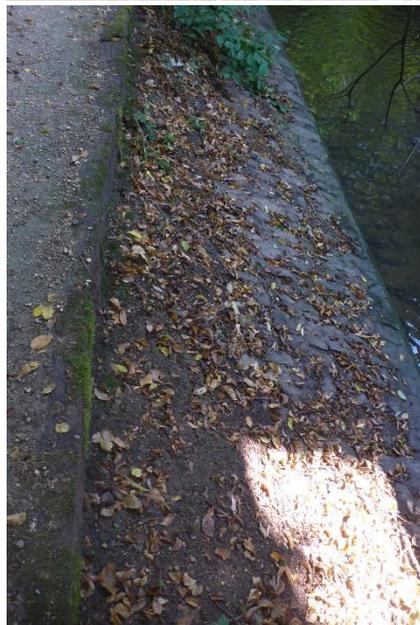
Gepflastertes Ufer ohne Bewuchs

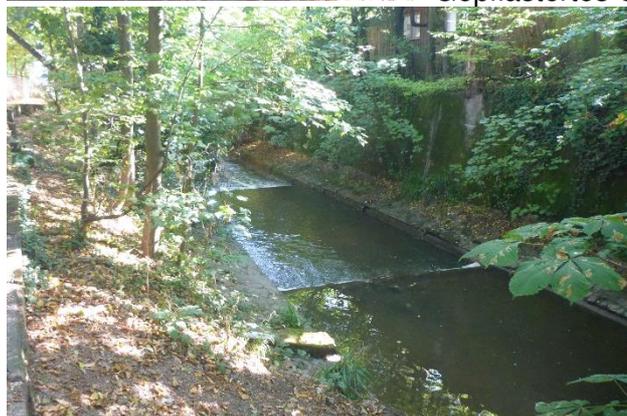
Ende des 2. Bachabschnittes

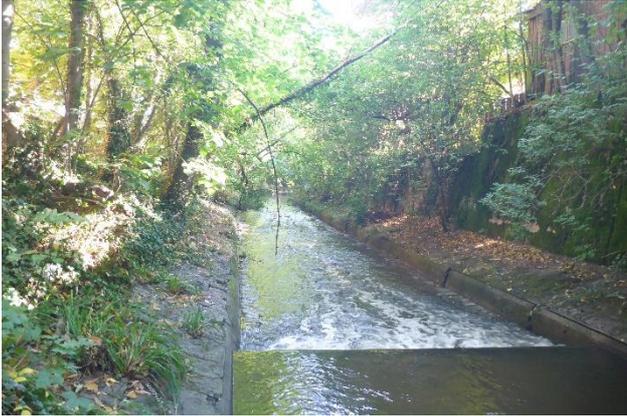
Beginn Abschnitt mit Schwelle

Schutzziel / Schutz- und Pflegemassnahmen			
	Nach Möglichkeit Erhalt und Schonung der Uferbestockung sowie der Rosskastanie Entfernung der (invasiven) Neophyten und möglicherweise der Eisenbahnschwellen Revitalisierung zum naturnahen Gewässer anstreben		
Bewertung des Objekts	<input type="checkbox"/> sehr wertvoll <input checked="" type="checkbox"/> wertvoll <input type="checkbox"/> bemerkenswert		
Bemerkungen	Dieser Abschnitt beherbergt eine Vielzahl an wertvollen heimischen Arten, jedoch auch einzelne invasive Neophyten und ein künstliches Gewässer.		
Fotos

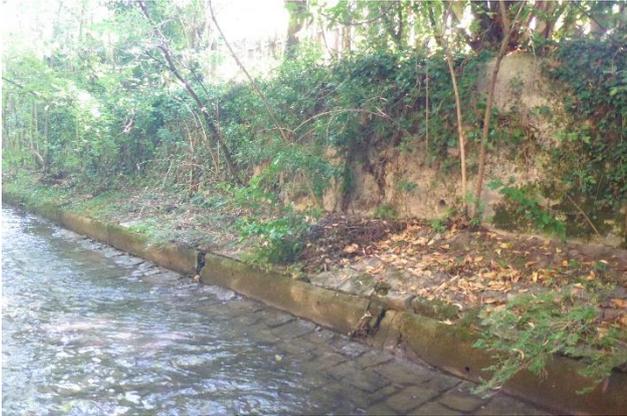
Mauer rechtsufrig mit Efeu

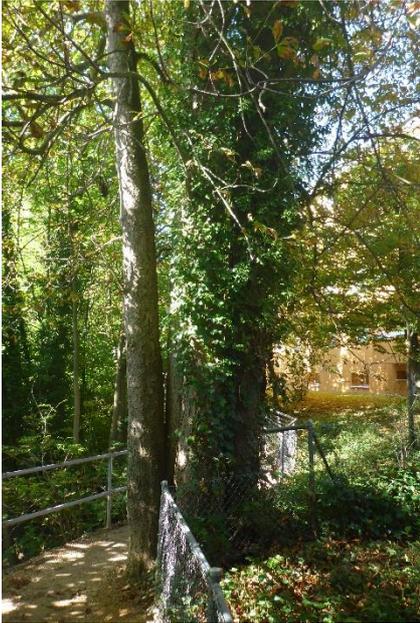
Roskastanie auf Perimetergrenze
