## Gemeinde Binningen BL

# Quartierplan Spiessshöfli

## Naturinventar

Überarbeitete Fassung vom 04. Juni 2024

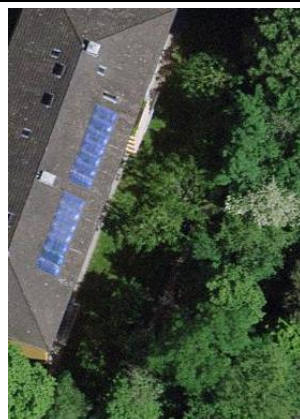
Objekt Nr. 1

Beschreibung: Fünf Einzelbäume, Unterwuchs: artenarmer Scherrasen

☐ sehr wertvoll  
☐ wertvoll  
☒ bemerkenswert

Erhalt oder Ersatzmassnahme

Unterwuchs durch Ansaat artenreicher gestalten

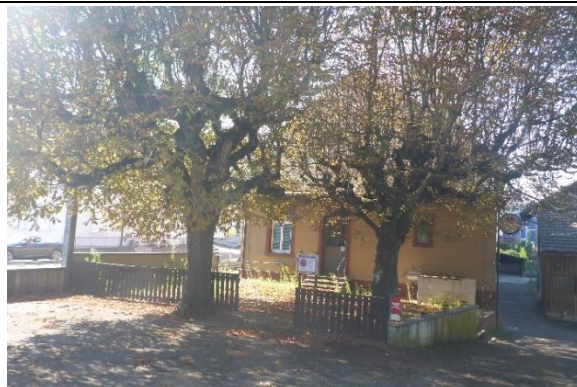
Objekt Nr. 2

Beschreibung: Zwei Einzelbäume, Befall durch Miniermotte, Unterwuchs: keiner, Kies

**STAND MAI 2024: INZWISCHEN GEFÄLLT**Pflanzenarten: Rosskastanien (*Aesculus hippocastanum*)

Aufgrund der vielfältigen Habitatstrukturen im Kronenbereich und durch den Wuchs sind die Kastanien bemerkenswert. Hervorzuheben ist zudem ihr Charakter als Solitairebäume im Nordosten des QP-Perimeters.

Nach Möglichkeit Erhalt der Bäume, bei Abgang ersetzen, Laub im Herbst zusammennehmen und entfernen, damit Überwinterungsmöglichkeit der Miniermotte wegfällt

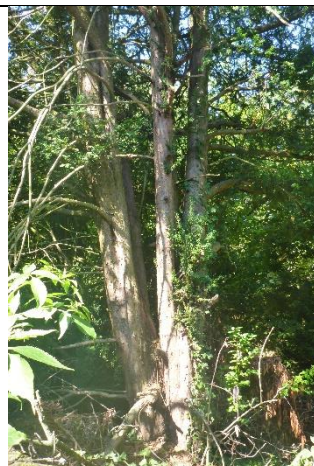
Objekt Nr. 3

Beschreibung: Zwei alte Eiben-Heister in Garten

STAND MAI 2024: INZWISCHEN GEFÄLLT

**Bemerkungen** Eiben sind als beerentragende Bäume für Vögel von Bedeutung.

Nach Möglichkeit Erhalt, da sie für ihr langsames Wachstum eine beträchtliche Grösse und dementsprechend Alter aufweisen

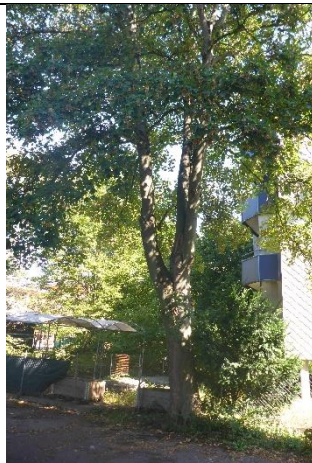
Objekt Nr. 4

Einzelbaum, natürlicher Wuchs

STAND MAI 2024: INZWISCHEN GEFÄLLT

Nach Möglichkeit Erhalt aufgrund des beträchtlichen Alters.

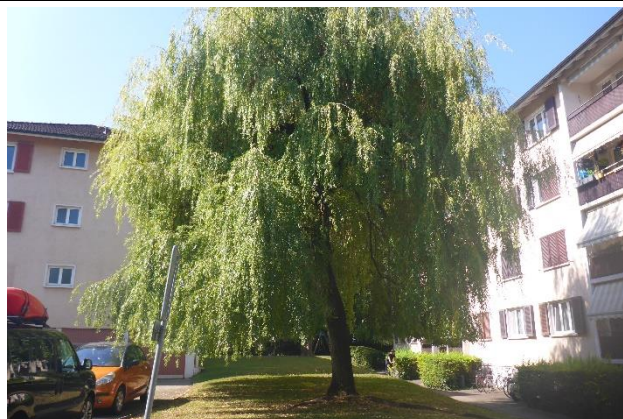
Objekt Nr. 5

Beschreibung: Einzelbaum, geschnitten, nicht einheimisch

Gemäss Biodiversitäts-Index für Stadtbäume ist die Trauerweide trotz exotischer Herkunft wertvoll für die heimische Fauna. Aufgrund ihrer beträchtlichen Grösse ist sie ein Solitärbaum von Bedeutung und deshalb bemerkenswert.

Erhalt oder Ersatzmassnahme

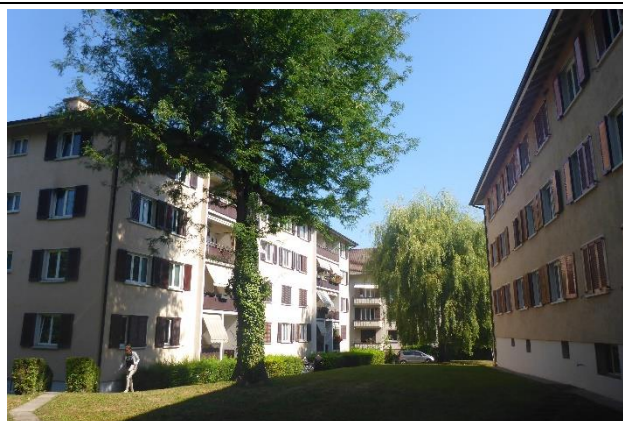
Objekt Nr. 6

Beschreibung: Einzelbaum, geschnitten, nicht einheimisch

**Bemerkungen** Gemäss Biodiversitäts-Index hat die Gleditschie mit exotischer Herkunft einen geringen Wert für die heimische Fauna. Aufgrund ihrer beträchtlichen Grösse ist sie ein Solitärbaum von Bedeutung und deshalb bemerkenswert.

Erhalt oder Ersatzmassnahme

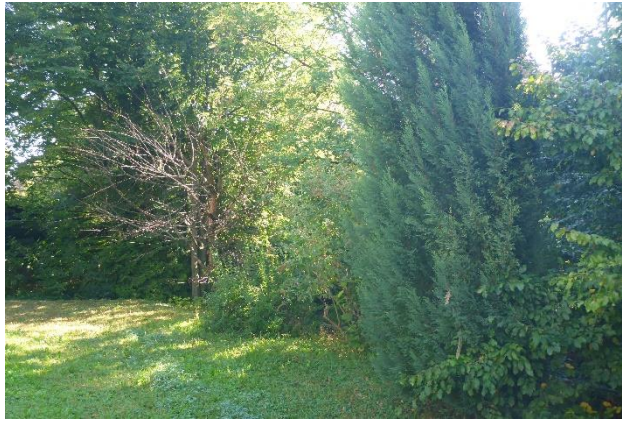
Einzelne Bereiche des Bachabschnittes sind lediglich bemerkenswert wie der Teil auf Parzelle 286 oder das Gerinne, andere sind wertvoll bis sehr wertvoll (Parzelle 1493), weshalb gemittelt wertvoll als Bewertung verwendet wird.

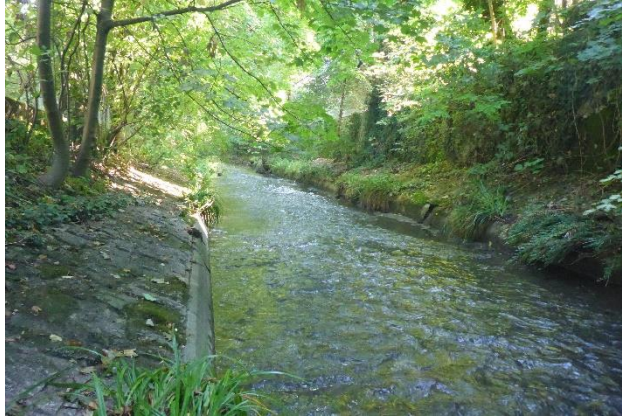
Ein grosser Mangel ist der hart verbaute Birsig, genauer die Sohle und die Uferböschungen (rechtsufrig mit einer Mauer, linksufrig gepflästert und ausgemörtelt). Dies lässt keine Gewässerdynamik und nur sehr spärlichen Bewuchs zu. Eine für ein solches Gewässer typische Ufervegetation wurde nicht angetroffen. Der Uferweg wurde mit Eisenbahnschwellen gesichert, wobei es anzunehmen ist, dass sie mittels umweltschädlichen Imprägniermitteln behandelt sind. In diesem Fall sind sie zu entfernen.

Beschreibung: Birsig - Bachabschnitt 1 inkl. Uferschutzzone: Gerinne naturfern, künstlich, Sohle gepflästert / hart verbaut, Ufer künstlich und hart verbaut, Uferweg mit Eisenbahnschwellen befestigt, Uferschutzzone vorwiegend heimische Flora mit einzelnen Exoten

Hart verbautes Gerinne&Ufer

Nach Möglichkeit Erhalt von 7 grossen Hainbuchen linksufrig sowie einheimischer Flora  
 Entfernung von Eisenbahnschwellen und (invasiven) Neophyten wie Robinie (*Robinia pseudoacacia*), Kriechende Heckenkirsche (*Lonicera pileata*) oder Sommerflieder (*Buddleja davidii*)  
 Instream-Revitalisierung oder Revitalisierung zum naturnahen Gewässer anstreben

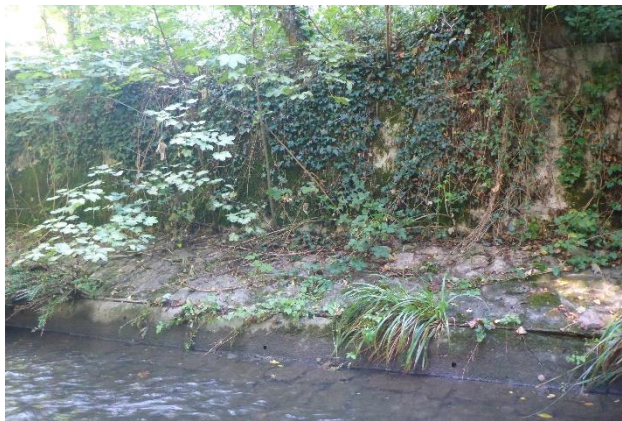
Betonmauer mit Efeu

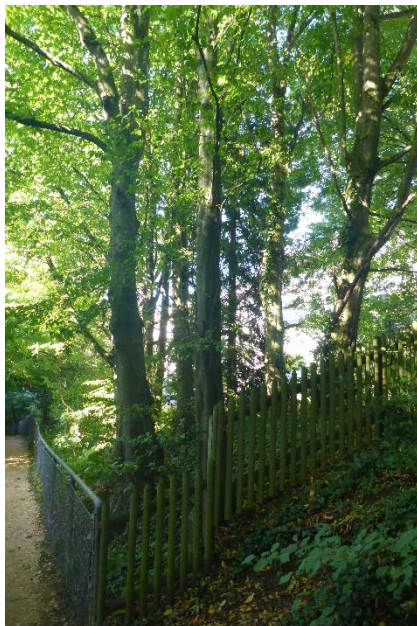
Baumgruppe mit 7 Hainbuchen

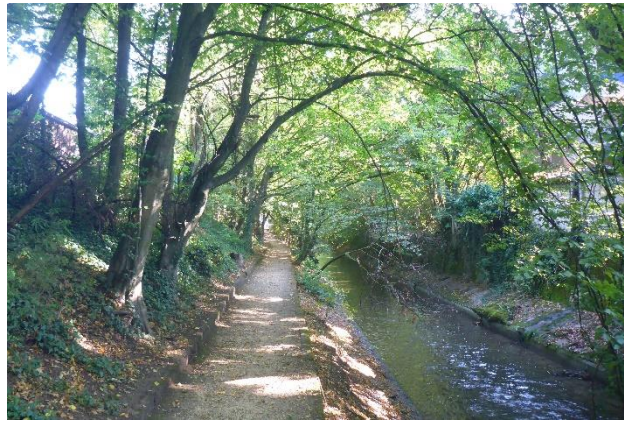
Uferweg mit Gerinne rechts

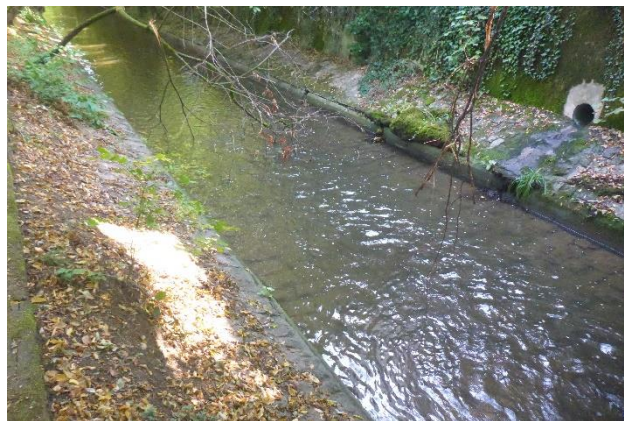
Beschreibung: Birsig - Bachabschnitt 2: Gerinne, Sohle und Uferverbauung wie Bachabschnitt 1, eine Schwelle am unteren Teil des Bachabschnittes

Hart verbautes Gerinne

Nach Möglichkeit Erhalt der grossen, alten Weide rechtsufrig  
Entfernung von Eisenbahnschwellen und (invasiven) Neophyten  
Revitalisierung zum naturnahen Gewässer anstreben  
Aufkommen einer einheimischen Ufervegetation erlauben

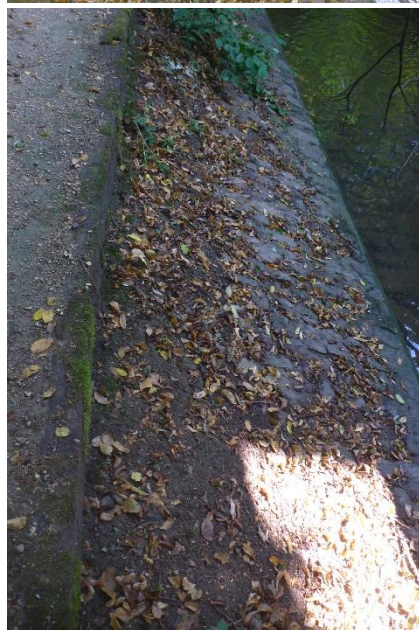
Gepflastertes Ufer ohne Bewuchs

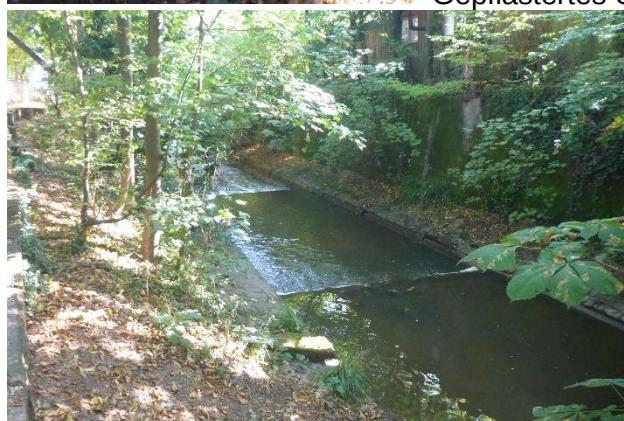
Ende des 2. Bachabschnittes

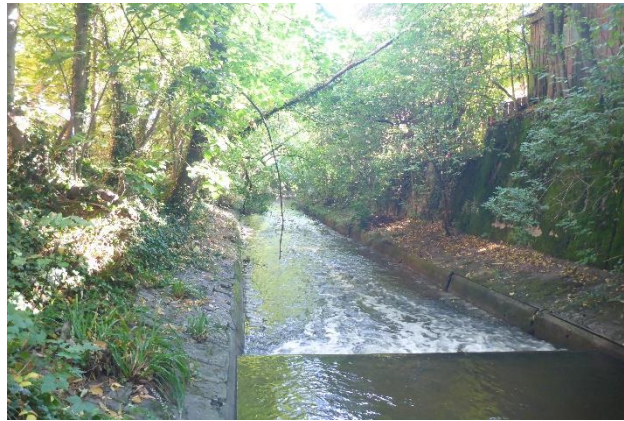
Beschreibung: Birsig - Bachabschnitt 3: Gerinne, Sohle und Uferverbauung wie Bachabschnitt 1, eine Schwelle am oberen Teil des Bachabschnittes, schöner Gehölzstreifen mit wertvollem Efeu

Beginn Abschnitt mit Schwelle

Nach Möglichkeit Erhalt und Schonung der Uferbestockung sowie der Rosskastanie  
 Entfernung der (invasiven) Neophyten und möglicherweise der Eisenbahnschwellen  
 Revitalisierung zum naturnahen Gewässer anstreben

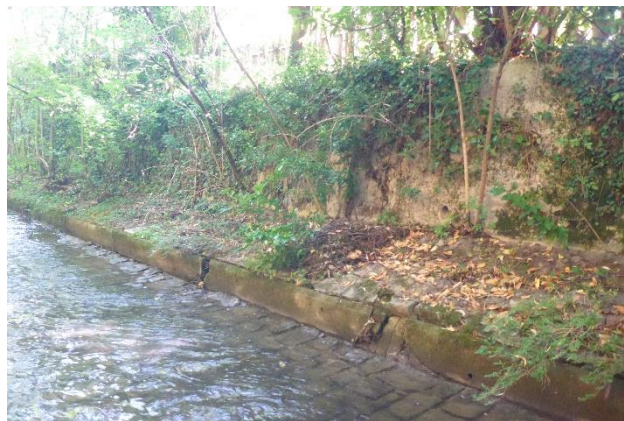
Mauer rechtsufrig mit Efeu

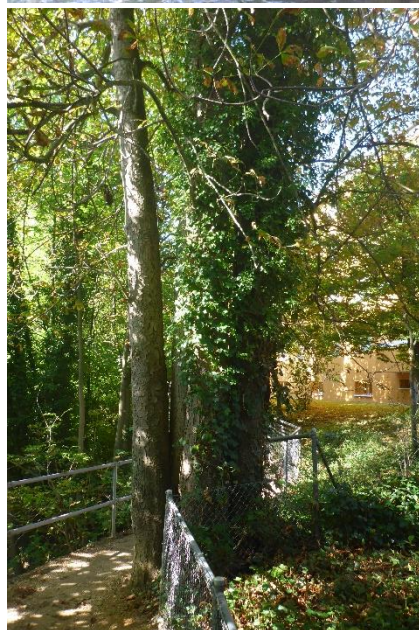
grosse, alte Rosskastanie (*Aesculus hippocastanum*) mit Miniermottenbefall auf Perimetergrenze zu Parzelle 1487

Roskastanie auf Perimetergrenze
