Variante

«**SICHTBAR**»

«UNSIHTBAR»

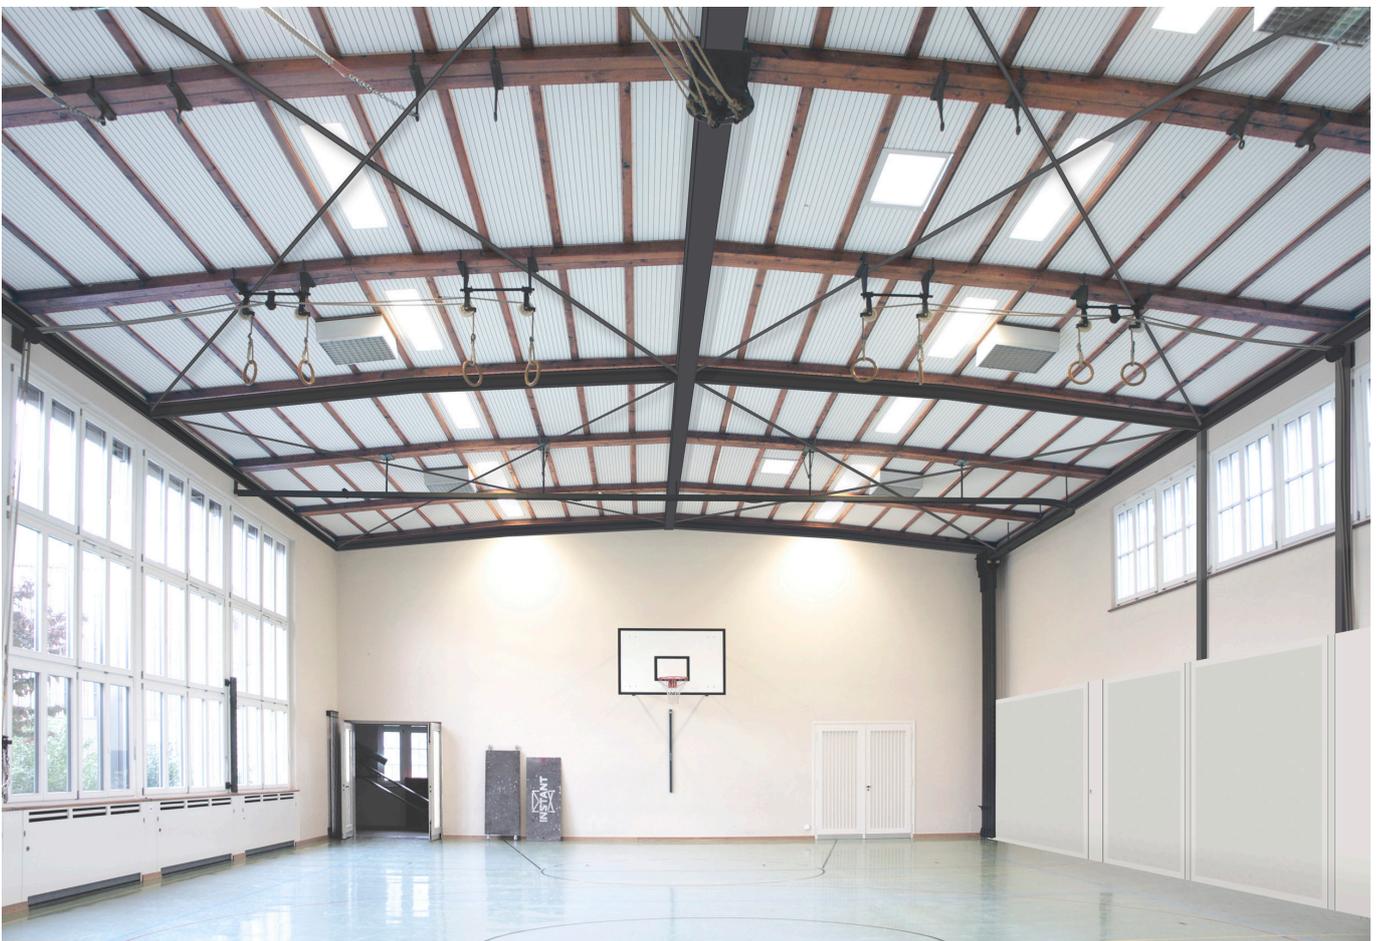
Dach Ein additives Stahlgerüst wird sichtbar unter die bestehende Deckenkonstruktion montiert. Das als statische Scheibe konzipierte Fachwerk trifft auf alle vier Seitenwände. Die Nagelverbindungen der bestehenden Holzbinder werden partiell verstärkt.

Neu gedämmt / neu eingedeckt /
Binder partiell verstärkt

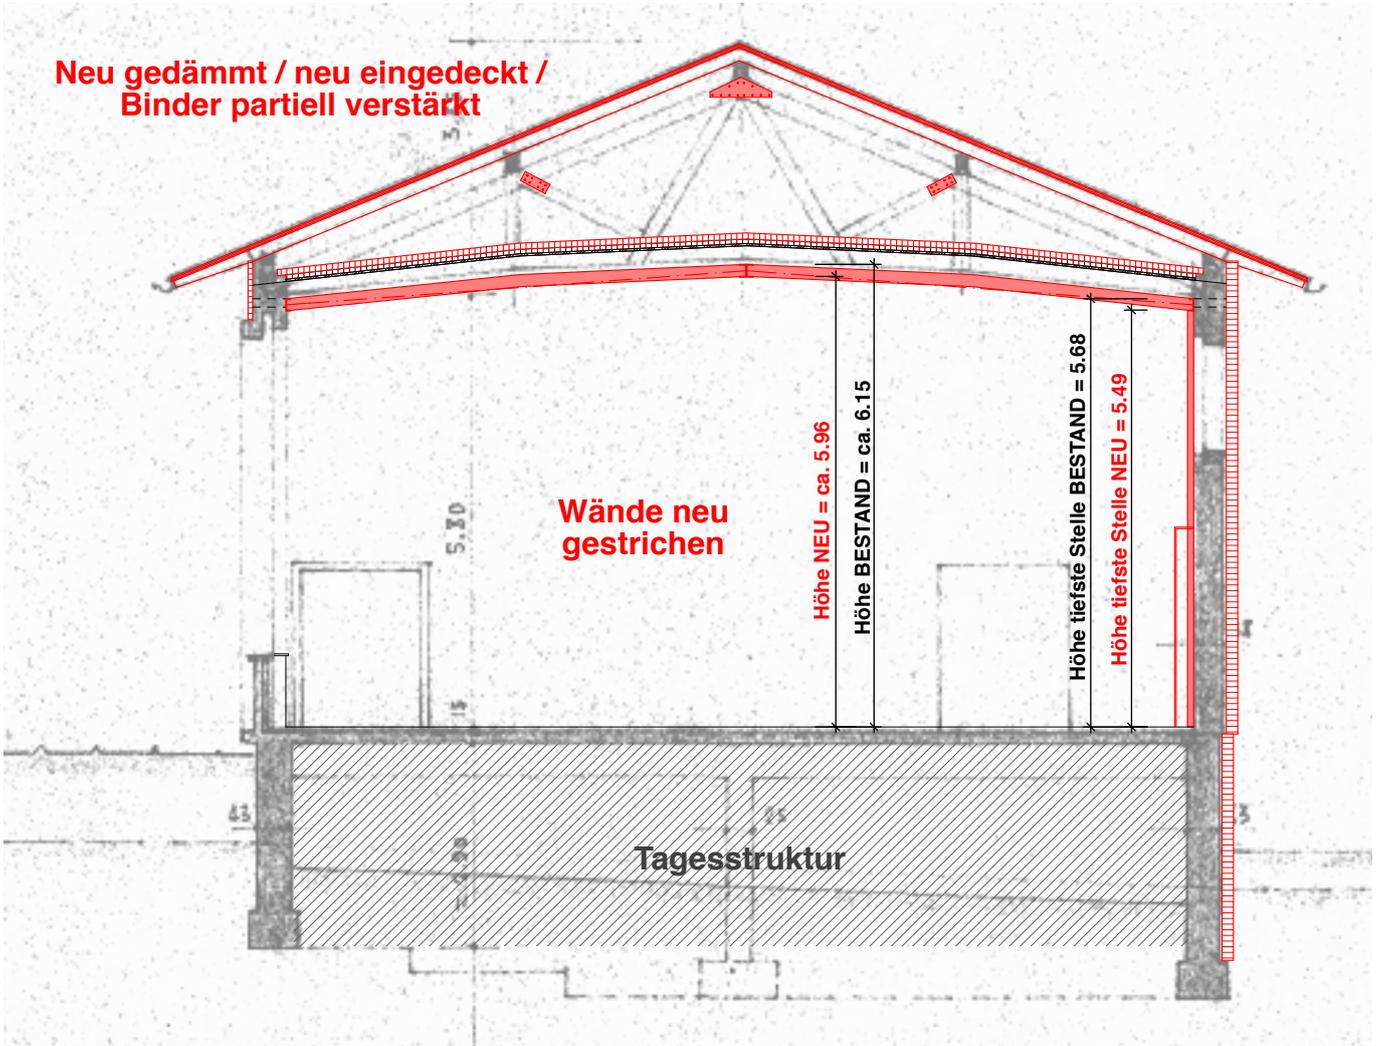
Querschnitt 1:100

- v.o.n.u.
- Dacheindeckung / -abdichtung neu
 - Zusätzliche Dämmung ca. 8 cm
 - Dämmung Mineralwolle 6 cm
 - Bretterschalung 2.5 cm
 - Hohlraum ca. 8 cm
 - Doppelbinder h=20 cm
(auf sichtbarer Steinkonsole)
 - Querträger 14/8 cm (3x geknickt)
 - Akustikpanel von unten an
seitliche Lattung geschraubt
(umlaufend)
 - Stahlkonstruktion sichtbar geknickt
mit Seilen / Profilen ausgesteift

Dachraum bedingt begehbar!

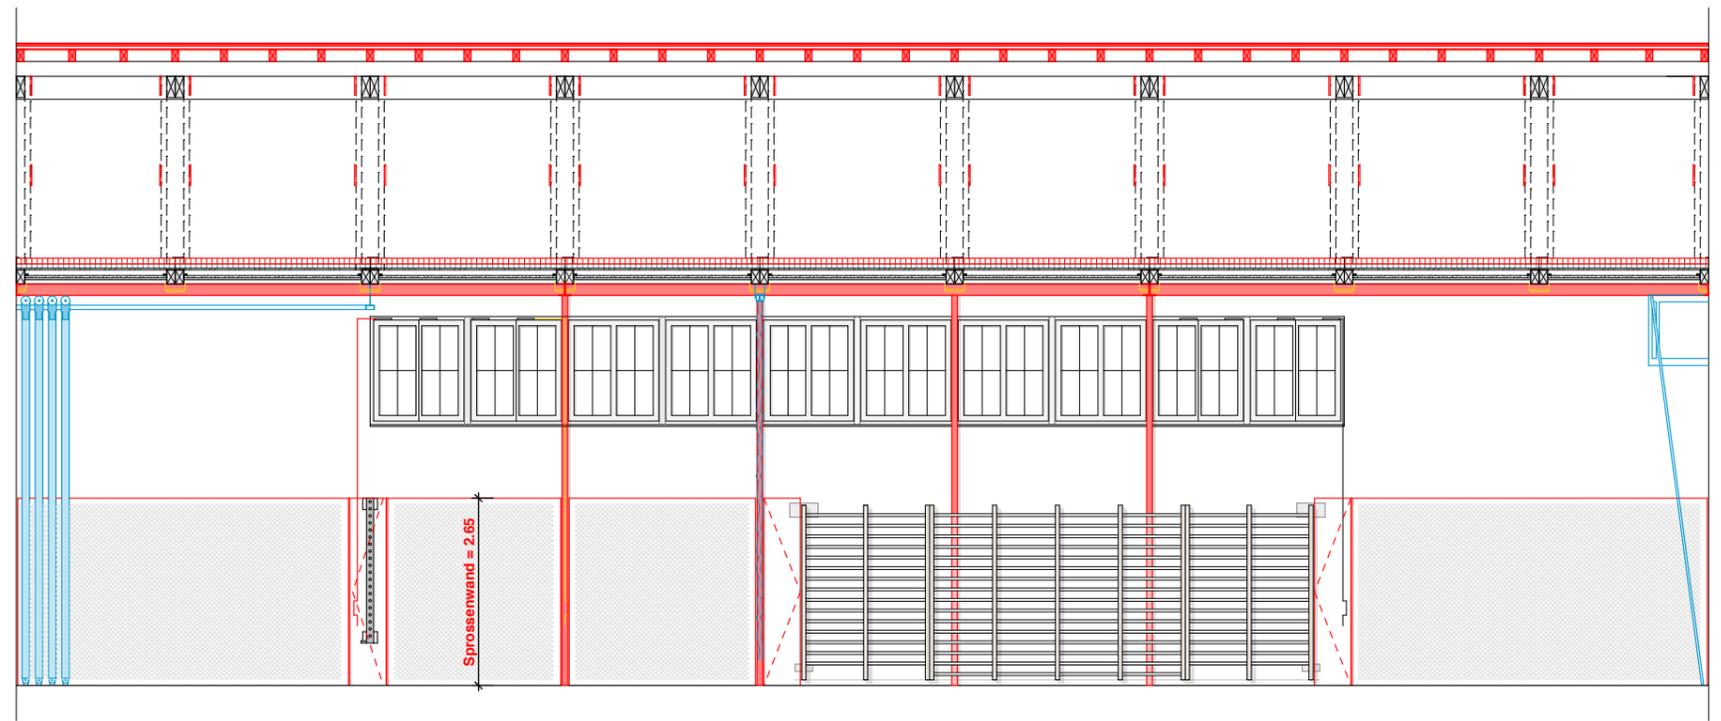
Innenansicht 1:100

Seitliche Wand Im Bereich des Fensterbandes wird die Wand mit vier Vollstahl-Stützen verstärkt. Diese sind mit der Wand verbunden und schliessen gleichzeitig an das Stahlgerüst der Decke an. Die Stützen dürfen wegen Verletzungsgefahr nicht in den Raum ragen, weshalb über die ganze Hallenlänge eine neue Vorwand entsteht, welche die bestehende Sprossenwand integriert.

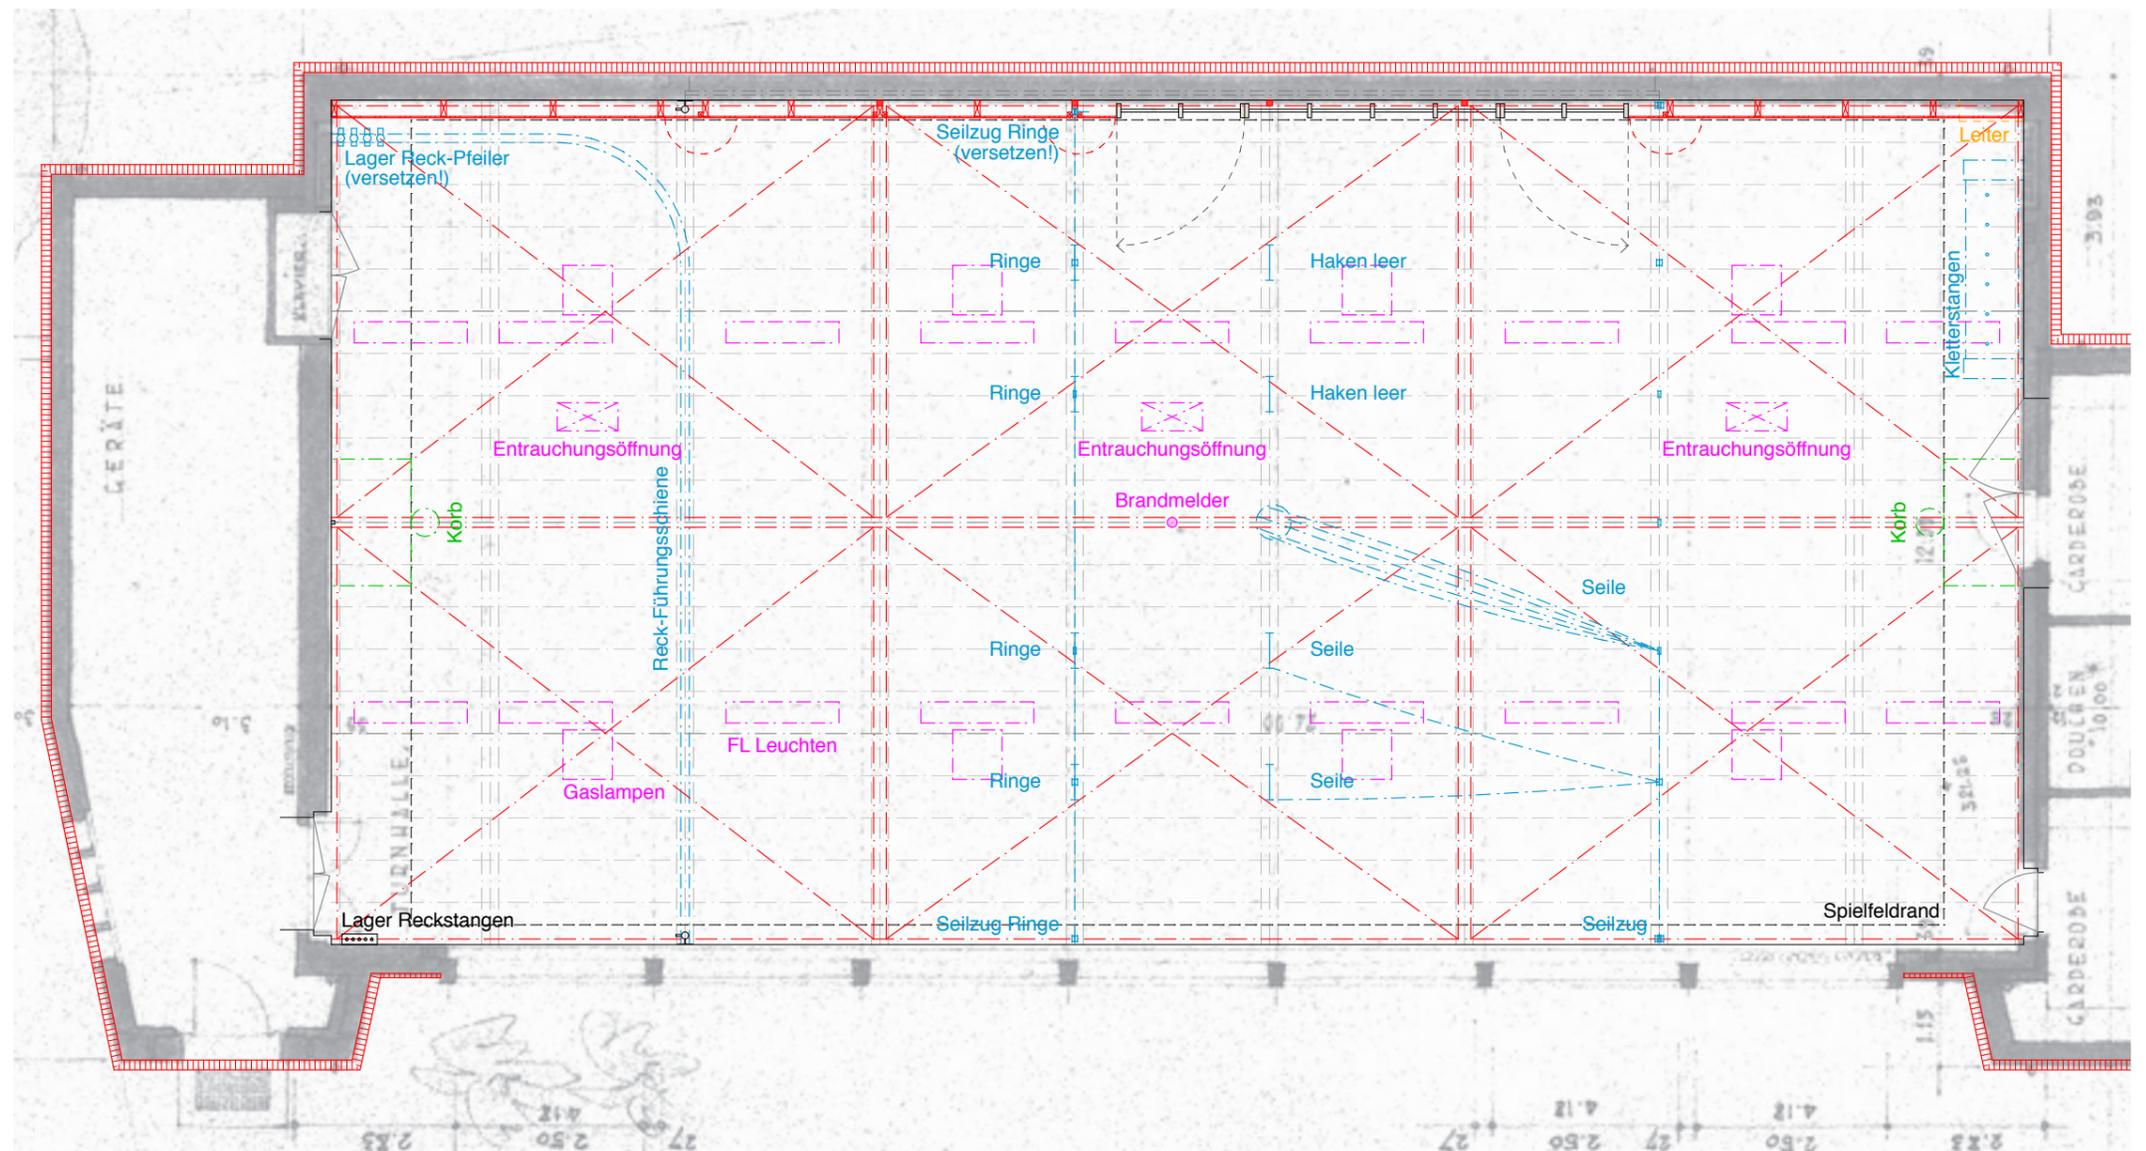
Grundriss mit Deckenspiegel 1:100

- Turngeräte für das Gerüst evtl. relevant
- Turngerte nicht relevant (Korb)
- FL-Lampen / Gaslampen / Entrauchungsöffnungen / Brandmelder

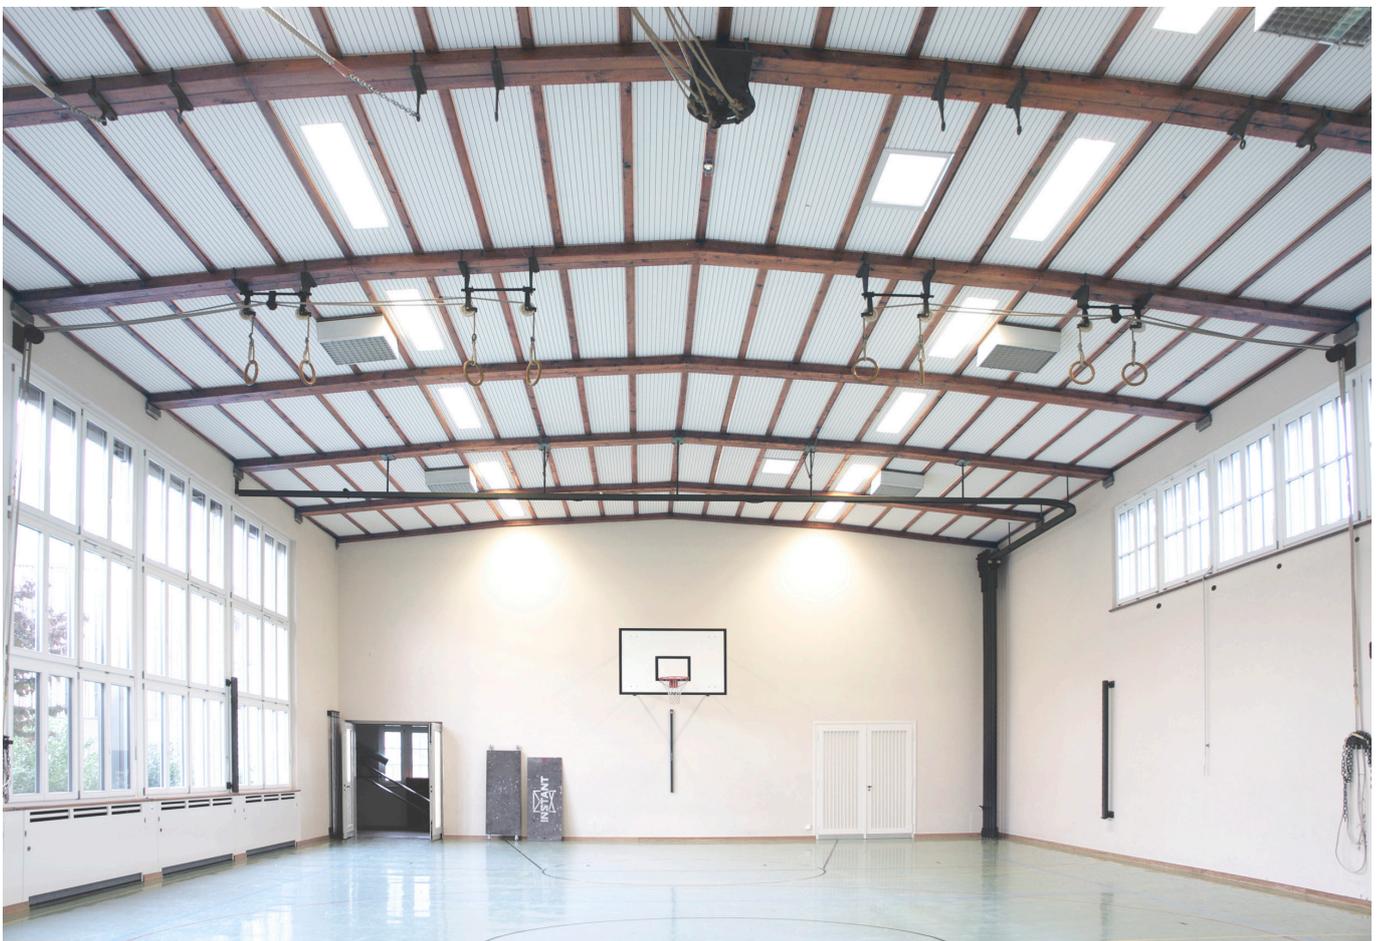
Dach Die bestehenden Dachbinder werden mit einer zusätzlichen Schalung ausgesteift. Diese wird im Dachraum montiert und ist deshalb von unten nicht sichtbar. Die Nagelverbindungen der Binder werden partiell verstärkt.

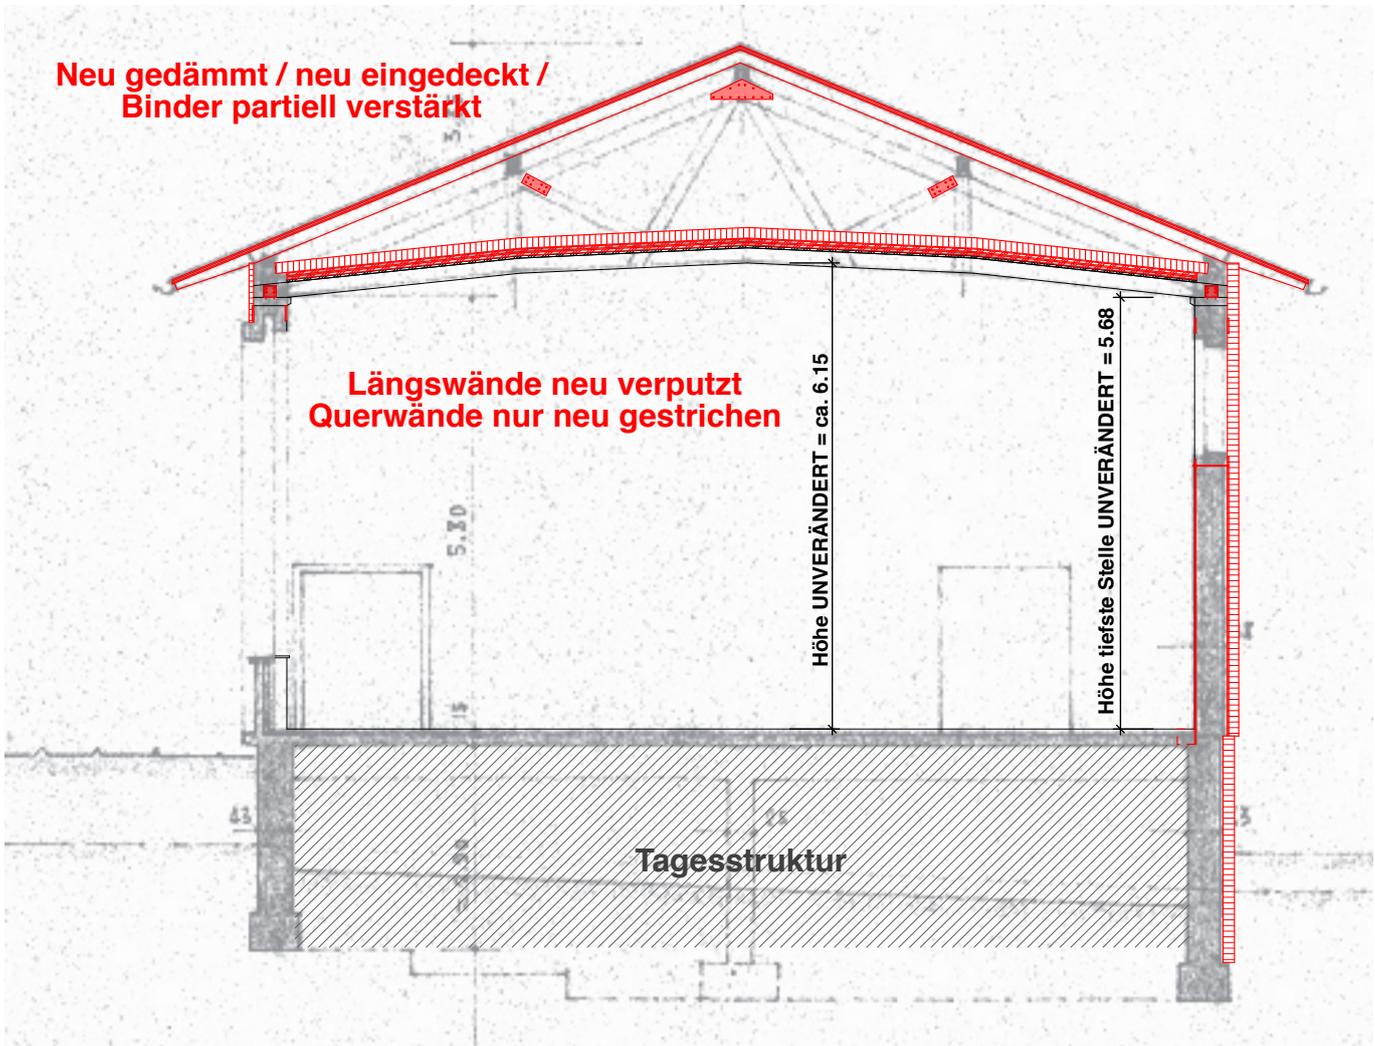
Querschnitt 1:100

v.o.n.u.

- Dacheindeckung / -abdichtung neu
- Neue Dämmung 14 cm
- Dämmung Mineralwolle 6 cm
- Neue aussteifende Schalung 2-fach
- Bretterschalung 2.5 cm
- Hohlraum ca. 8 cm
- Doppelbinder h=20 cm
(auf sichtbarer Steinkonsole)
- Querträger 14/8 cm (3x geknickt)
- Akustikpanel von unten an
seitliche umlaufende Lattung geschraubt

Dachraum begehbar!

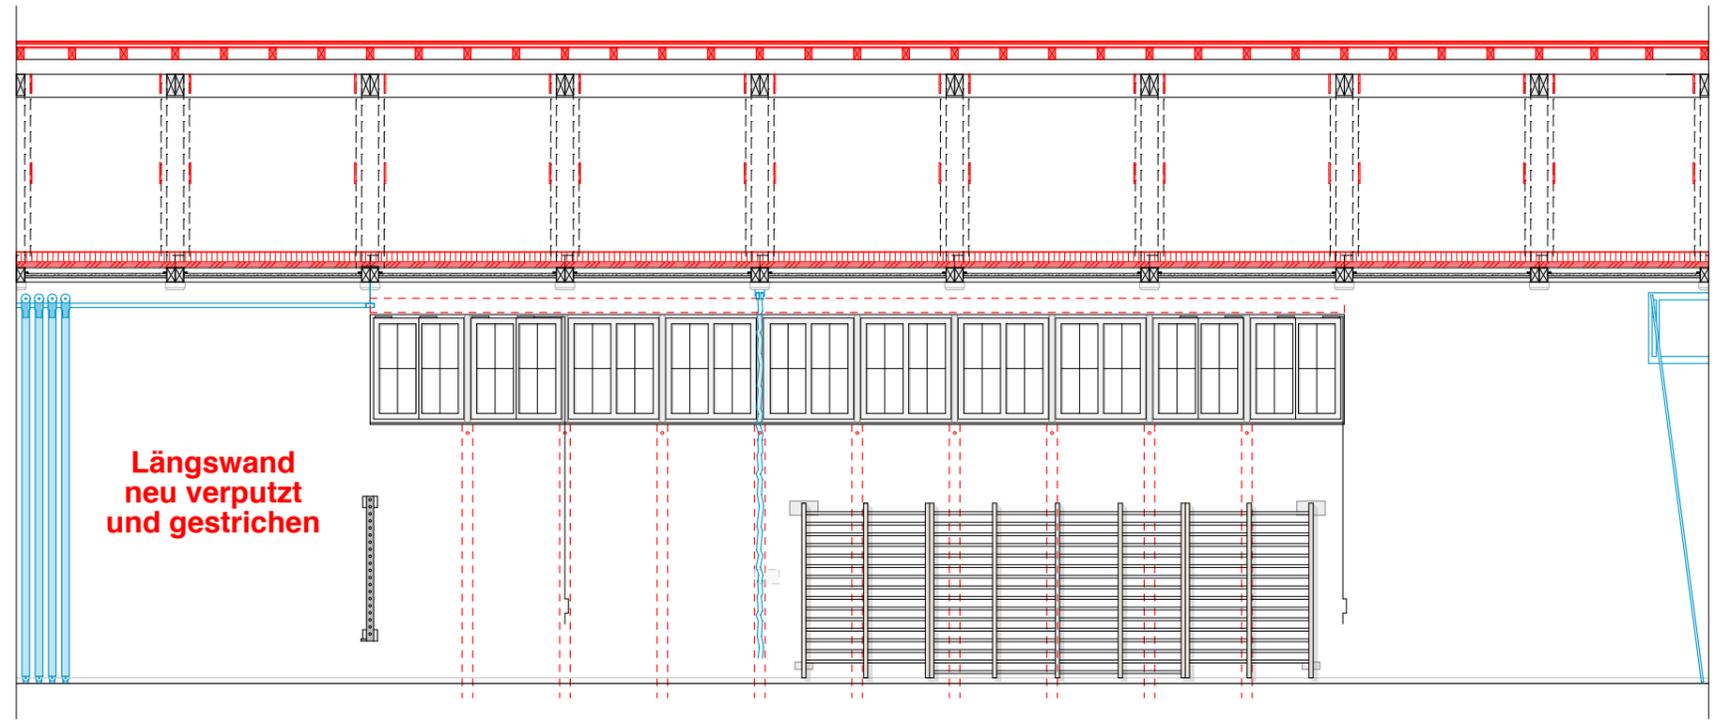
Innenansicht 1:100

Seitliche Wände Im Bereich des Fensterbandes wird die Wand mit eingelegten Metallprofilen auf der Innen- und Aussenseite verstärkt. Aufgrund der Ausbrucharbeiten wird die gesamte Wand neu verputzt und gestrichen. Ausser einigen Schraubenköpfen bleibt die Ertüchtigung von Innen praktisch unsichtbar. Von Aussen werden die Profile von der unabhängig davon montierten neuen Dämmung überdeckt.
